## 教育部 書函

主旨：為協助學校了解職業安全衛生法承攬作業之規定，本部特邀請相關領域專家撰寫「校園承攬作業安全管理概述」一文如附，藉由實際案例提供各校委託承攬作業時應注意之相關防範措施，以防止危害發生，請查照。

## 校園承攬作業安全管理概述

前行政院勞委會北區勞動檢查所副所長許秀光

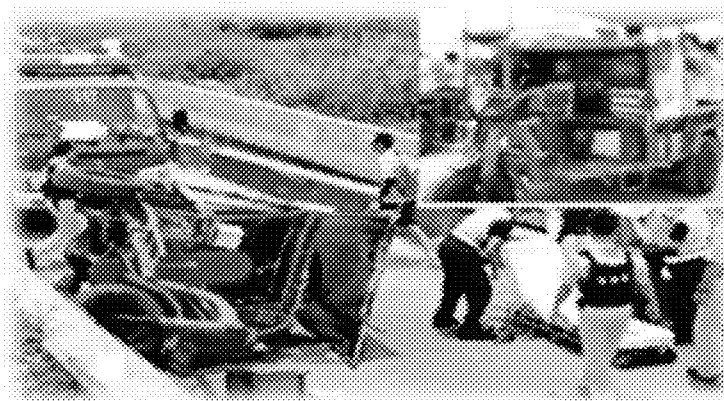
圖五

某校委託旅行社進行校外教學，當地載蚵車相當有名，老師為了讓同學體驗當地生活和文化，過程中增加原本行程上沒有的活動，共有 135 名學生及老師和領隊，乘坐 14 輛當地漁民的載蚵車(三輪併裝車)，其中一輛載蚵車，因為爬坡過程動力不足，往下滑退接著翻覆，車上 12 人彈到車外，全部緊急送醫治療。主要原因：載蚵車為未列管之交通工具，其車輛性能與駕駛人能力不足。(圖五)

1. 學生校外活動應以交通安全列為首要之務。
2. 委外承攬契約之內容、權利義務訂定應詳盡(包括緊急應變計畫)。
3. 每一車輛(船)應設督導人員協助司機行車注意事宜，
4. 學生校外活動風險高，應注意自由活動時間、空間管控與活動內容之約束。
5. 避免臨時增加行程或活動。
6. 學校應依各主管機關訂定之「學生校外教學旅遊標準作業程序」為參考範例，視每次不同之活動主題另定符合實際需求之實施要點，以供執行人員遵守。
