## 新北市政府勞動檢查處職災實錄

<<主題：活線作業未使用絕緣用防護具，致勞工發生感電意外>>

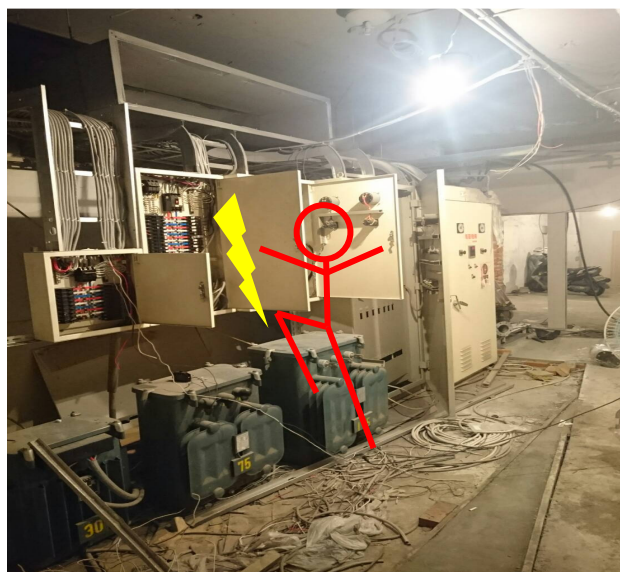
105 年 7 月 30 日上午 11 時許，勞工黃○○（男性，46 歲）於地下 1 樓從事配電箱檢查作業，過程中因未切斷電源，加上未戴用絕緣用防護具，致作業時碰觸變壓器發生感電受傷意外。

說明：災害現場模擬

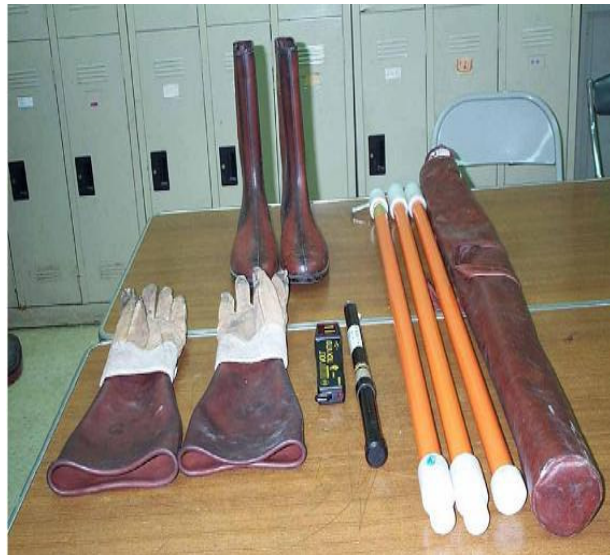
說明：戴用絕緣用防護具

雇主使勞工於低壓電路從事檢查、修理等活線作業時，應使該作業勞工戴用絕緣防護具，或使用活線作業用器具或其他類似之器具。

（職業安全衛生設施規則第 256 條）
